PROCES-VERBAL  
DE  
DESCRIPTION

Les jour, mois et an que dessus, je me suis transporté sur la  
commune de Buthiers (Seine & Marne) au 9 rue des Bois, parcelle  
cadastrée section AC n°345 accompagné d'un géomètre du  
Cabinet DHS et d'un diagnostiqueur de la société BEA afin  
d'élaborer le procès-verbal de description de l'immeuble saisi.

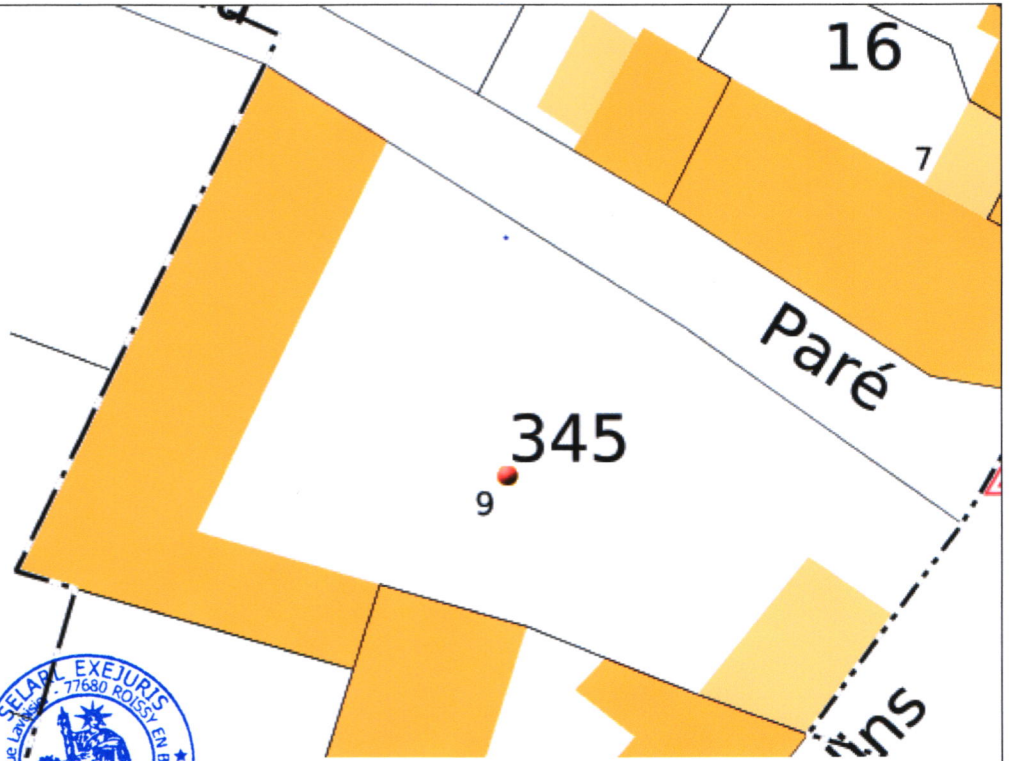
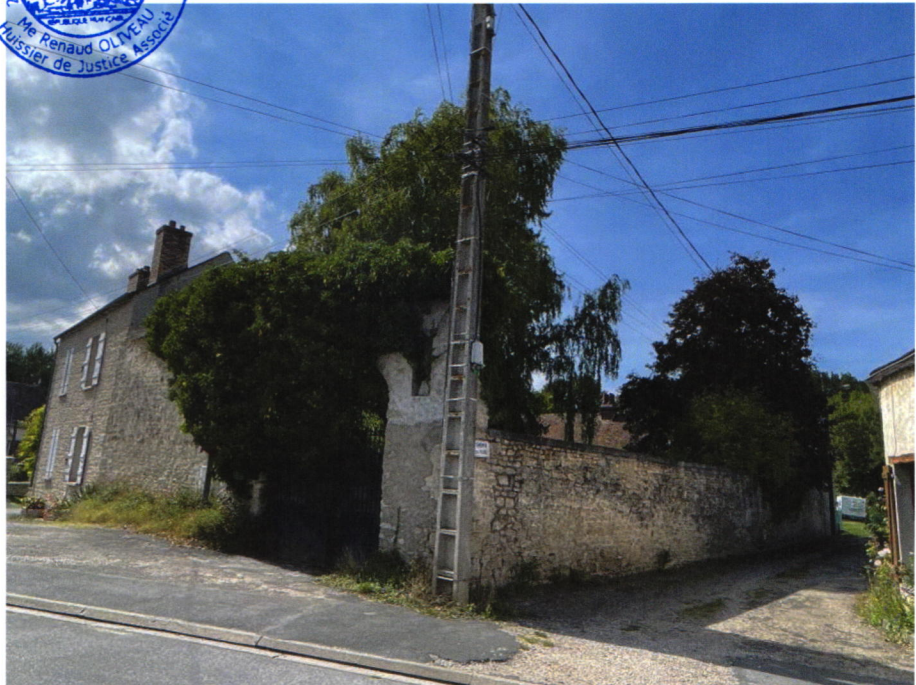
On accède à la maison occupée à titre d'habitation principale par Monsieur Olivier BOISGARD et sa concubine ainsi déclarée par une porte-fenêtre avec vitre en oculus, laquelle est en bon état.

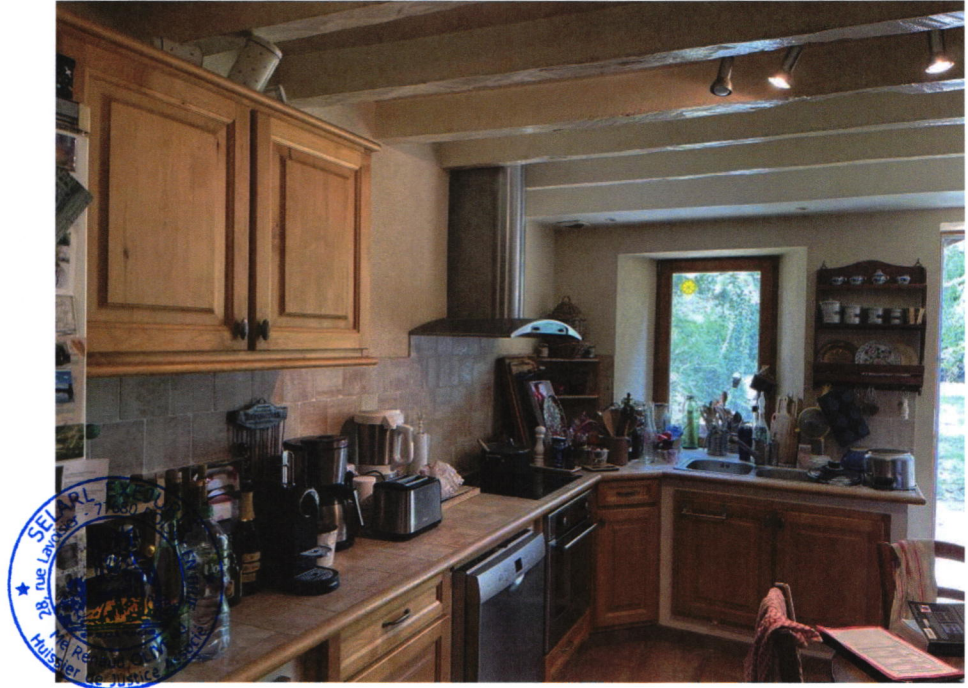
#### Cuisine

Sol : carrelage en bon état.

Plinthes carrelées assorties au carrelage du sol en bon état.

Murs : peinture type crépi en bon état.

Plafond : poutres apparentes et peinture en bon état.

La pièce est éclairée par une fenêtre bois, double vitrage, à un vantail donnant vue sur la façade avant de la maison.

La cuisine est équipée de meubles de cuisine type rustique hauts et bas avec plan de travail minéral dans lequel est inséré un évier en inox deux cuves-paillasse avec robinet mitigeur.

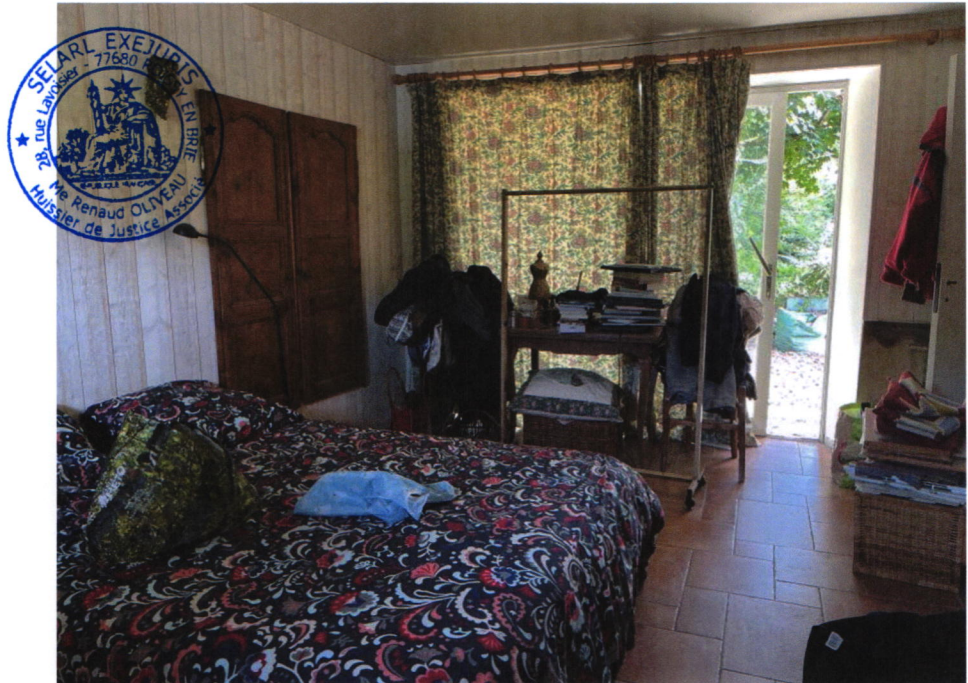
### Chambre

On y accède du dégagement par une porte dont la peinture est à l'état d'usage.

Sol : carrelage disposé dans le prolongement du dégagement, en bon état.

Plinthes carrelées assorties au carrelage du sol, en bon état.

Murs : papier peint, en bon état.

La pièce est éclairée par une porte-fenêtre à deux vantaux, dont un coulissant, donnant vue sur la façade avant de la maison.

La pièce est également éclairée par une fenêtre bois, double vitrage, à un vantail donnant vue sur la façade arrière de la maison.

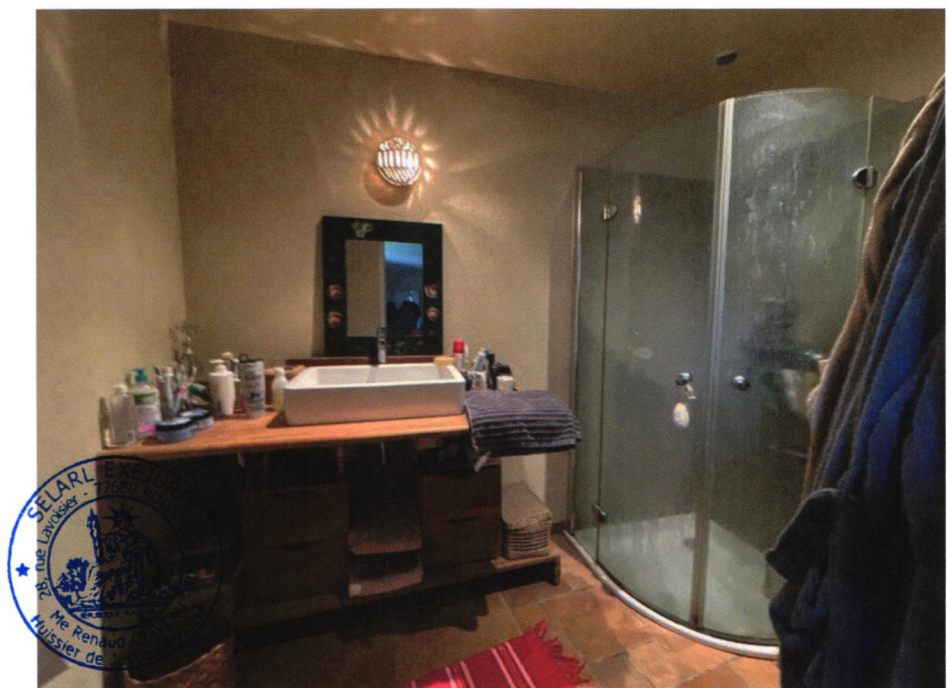
Sol : carrelage disposé dans le prolongement du revêtement de la pièce, en bon état.

Plinthes carrelées assorties au carrelage du sol, en bon état.

Murs : peinture type crépi, en bon état.

Plafond : peinture avec éclairage intégré, en état d'usage.

La pièce bénéficie d'une niche à l'intérieur de laquelle des étagères ont été aménagées.

Elle est équipée d'un lavabo de forme rectangulaire avec robinet mitigeur reposant sur un plan de travail en bois et d'une cabine de douche d'angle avec robinet mélangeur eau chaude - eau froide, flexible de douche et douchette.

La pièce est chauffée au moyen d'un radiateur sèche-serviettes de marque ACOVA, lequel est en bon état de fonctionnement.

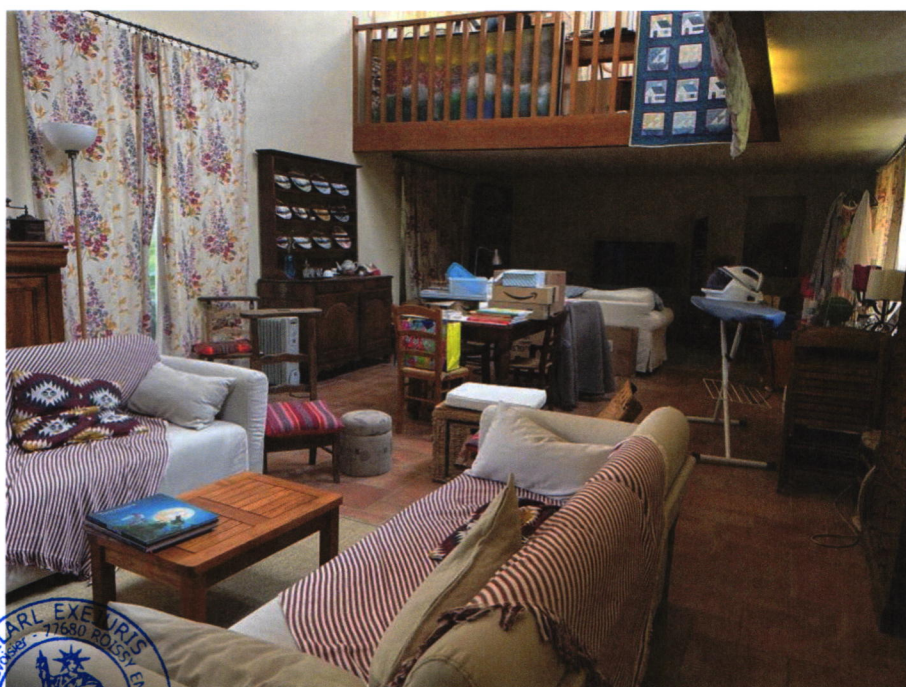
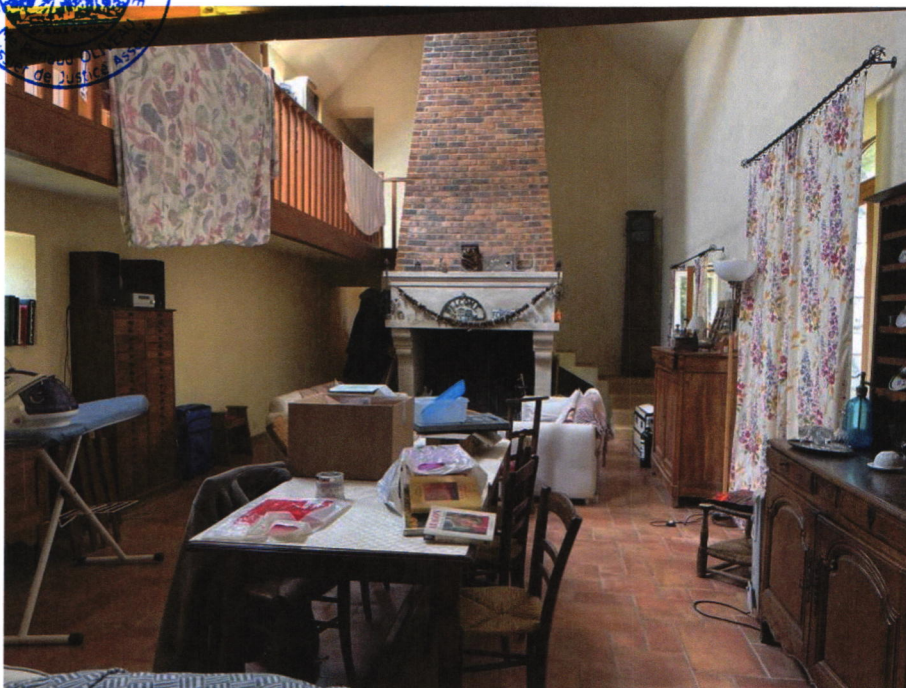
### Séjour

Sol : carrelage disposé dans le prolongement de celui de la cuisine, en bon état. Il est à noter que la pièce est en léger contrebas par rapport à la cuisine.

Plinthes carrelées assorties au carrelage du sol, en bon état.

La pièce est éclairée par une fenêtre bois, double vitrage, à deux vantaux et deux portes-fenêtres bois, double vitrage, à deux vantaux donnant vue sur la façade avant de la maison ainsi que par une porte-fenêtre bois, double vitrage, à deux vantaux donnant vue sur la façade arrière de la maison ainsi qu'un vantail fixe.

La pièce bénéficie d'une grande cheminée, laquelle est en bon état.

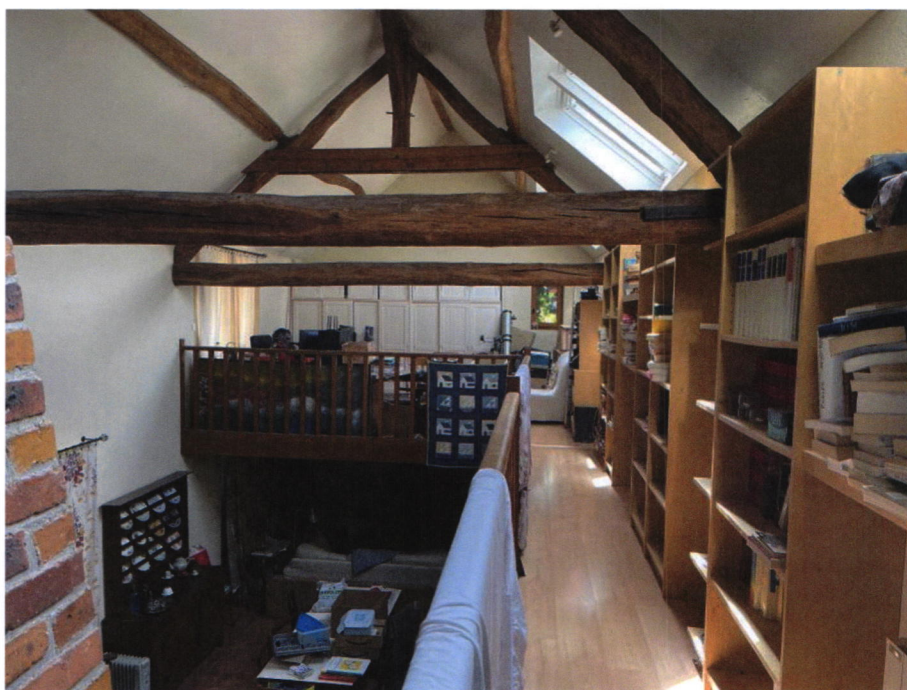
### Etage

On accède à un dégagement bordé par un garde-corps donnant vue sur le séjour en partie aval, à l'extrémité duquel est disposé un bureau.

L'ensemble du dégagement ainsi que le bureau sont éclairés par quatre velux ainsi qu'une fenêtre à un vantail donnant sur le pignon gauche de la maison, une fenêtre à deux vantaux donnant vue sur la façade avant de la maison.

Sol : parquet flottant en bois, bon état.

Plinthes : bois, en bon état.

Murs : peinture type crépi, en bon état.

Plafond : poutres apparentes et peinture, en bon état.
