PROCES-VERBAL
DE
DESCRIPTION

Les jour, mois et an que dessus, je me suis transporté sur la commune de Cannes-Ecluse (Seine & Marne) au 86 rue Désiré Thoison cadastrée section C n° 135 et 136, accompagné d'un géomètre du Cabinet DHS et d'un diagnostiqueur de la société BEA afin d'élaborer le procès-verbal de description de l'immeuble saisi.

Et les jours, mois et an que dessus, agissant à même requête, je me suis transporté sur la commune de Montereau Faut Yonne (Seine & Marne) au 6 rue des Dames, parcelle cadastrée section AV n°17 accompagné d'un géomètre du Cabinet DHS et d'un diagnostiqueur de la société BEA afin d'élaborer le procès-verbal de description de l'immeuble saisi.

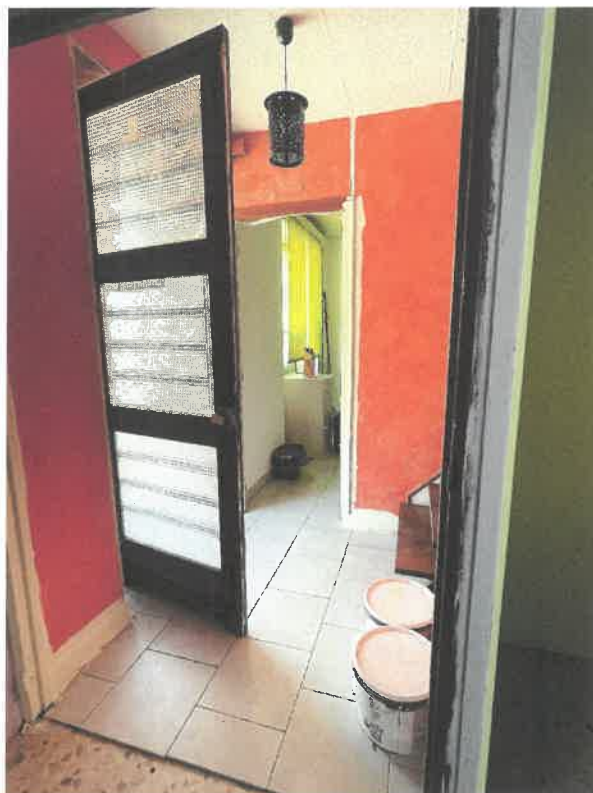
Entrée

Sol : carrelage, état d'usage.

Plinthes carrelées, état d'usage.

Murs : peinture à effet, laquelle présente des traces d'enduit et graffitis, usagée.

Plafond : dalles de polythène, en bon état.

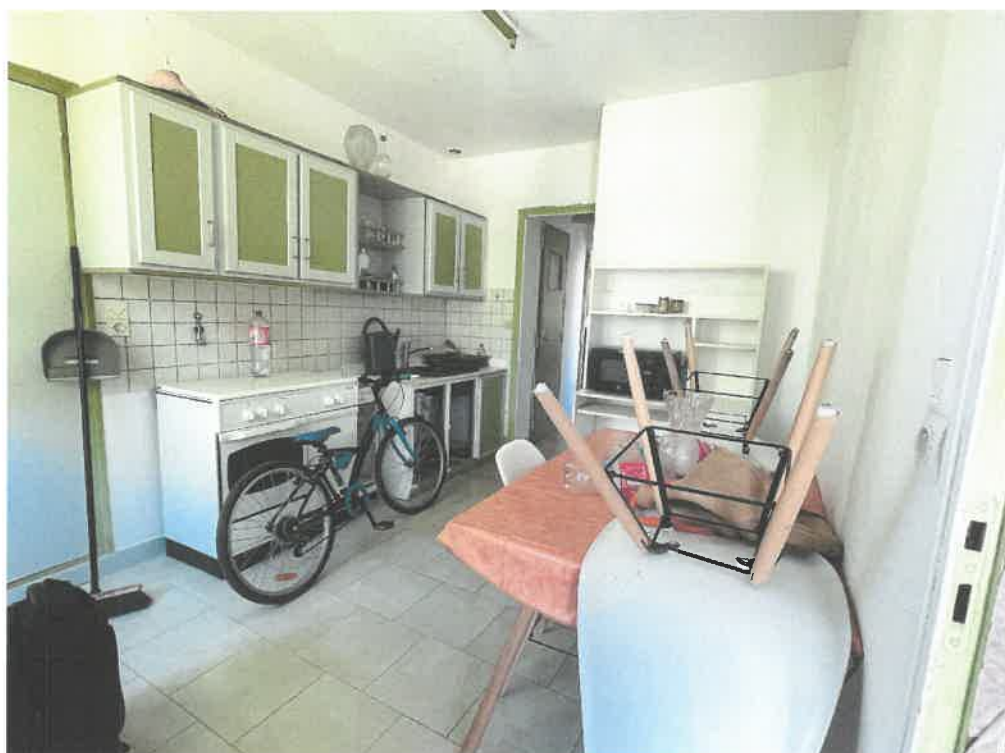
Cuisine

Sol : carrelage disposé dans le prolongement de celui de l'entrée, en bon état.

Plinthes carrelées assorties au carrelage sol, présentent des voiles de peinture.

Murs : papier et carrelage au-dessus du plan de travail, état d'usage.

Plafond : peinture blanche, ne présente pas une teinte uniforme, l'ensemble est assez vétuste.

Cette pièce dispose d'un radiateur type chauffage central, lequel présente un aspect vétuste, sous réserve de fonctionnement.

La pièce est éclairée par une fenêtre bois, simple vitrage à deux vantaux, donnant vue sur la rue. Je constate que la poignée est déposée et que la vitre du vantail gauche est brisée.

A cet égard, la pièce dispose de quelques meubles de cuisine hauts, lesquels sont vétustes.

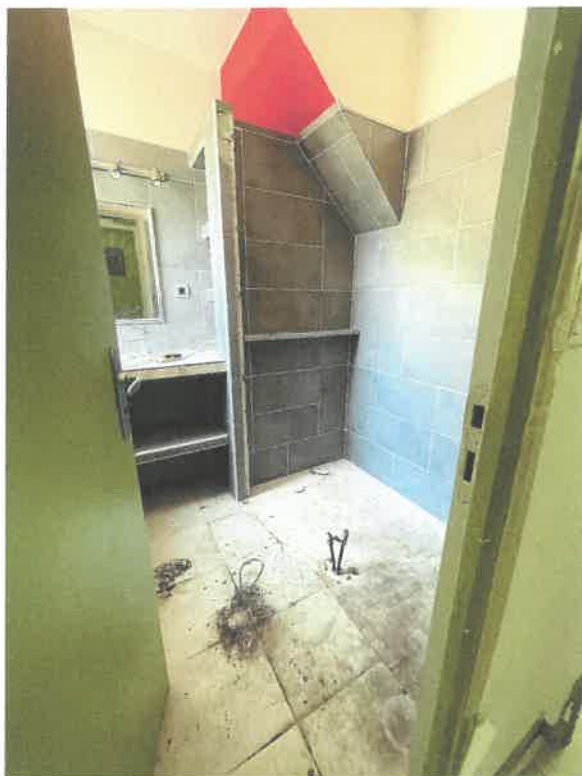
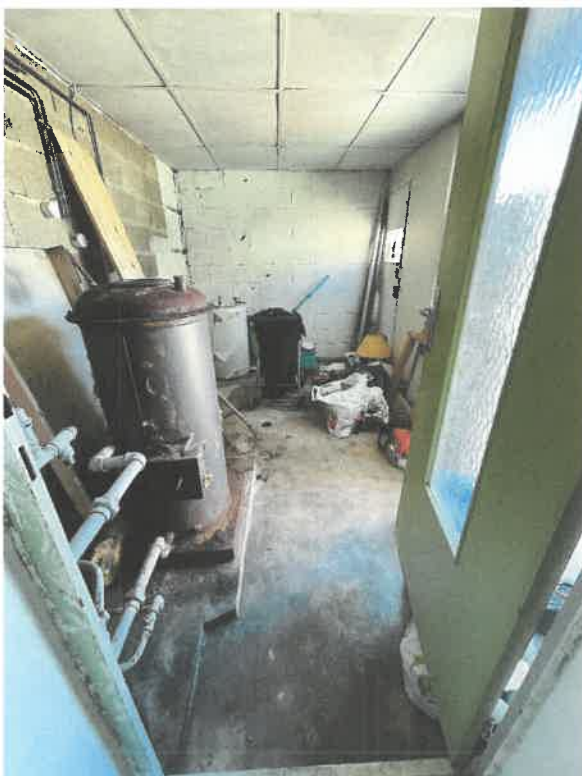
Salle d'eau

Je constate en premier lieu que cette pièce est en cours de travaux et n'est pas fonctionnelle.

Sol : carrelage recouvert de boue et gravats divers.

Murs : carrelage et peinture sur une hauteur de 2,20 m et peinture à effet au-dessus, vétuste et entartrée.

Plafond : peinture à effet, vétuste.

arrière de la maison. Je constate que le vitrage extérieur est fendu en plusieurs points.

La pièce dispose par ailleurs d'un plan de travail carrelé sur lequel repose une vasque circulaire avec robinet mitigeur, l'ensemble est vétuste. La cabine de douche, quant à elle, ne bénéficie plus de robinetterie.

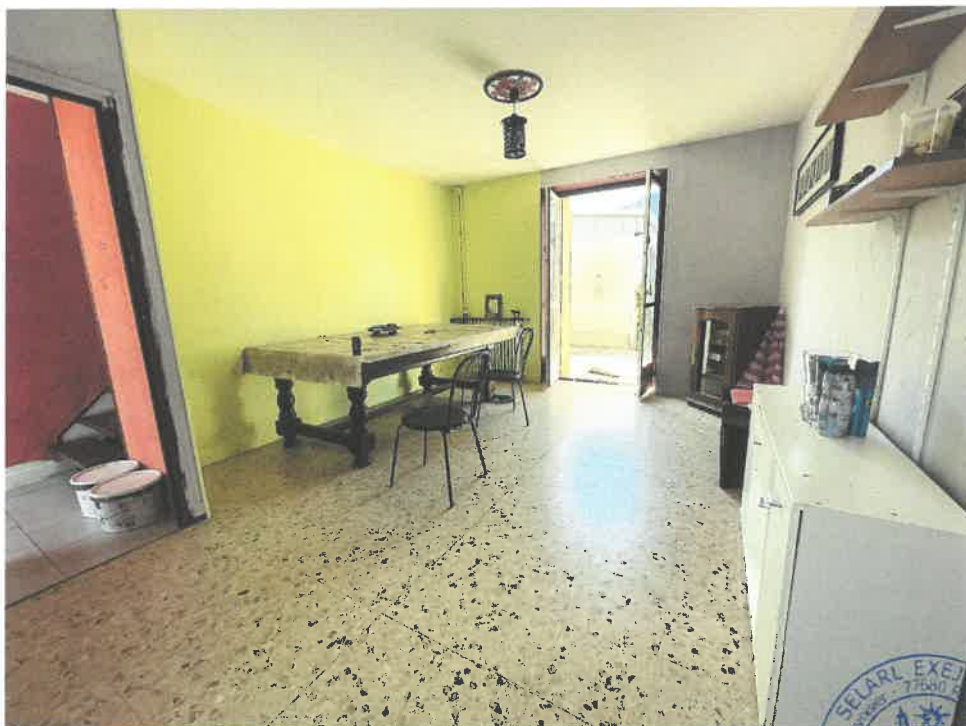
Salle à manger

Sol : carrelage, état d'usage.

Plinthes bois, revêtues de peinture mauve et verte.

Murs : peinture de couleur mauve et verte, état d'usage.

Plafond : peinture blanche, état d'usage.

La pièce est éclairée par une fenêtre bois, simple vitrage à trois vantaux, dont un fixe donnant sur la rue. Je constate que la fenêtre à deux vantaux est recouverte de film occultant. La vitre du vantail dormant est brisée.

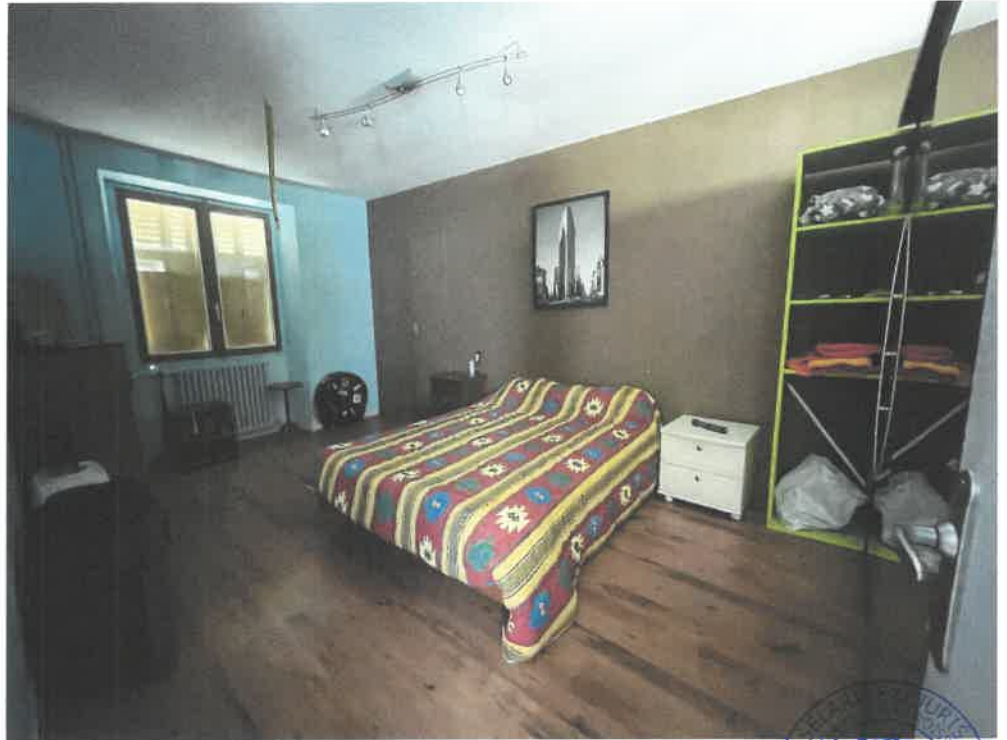
Chambre

Sol : parquet, vétuste.

Plinthes bois, partiellement revêtues de peinture.

Murs : peinture apposée grossièrement.

Plafond : peinture blanche, état d'usage.

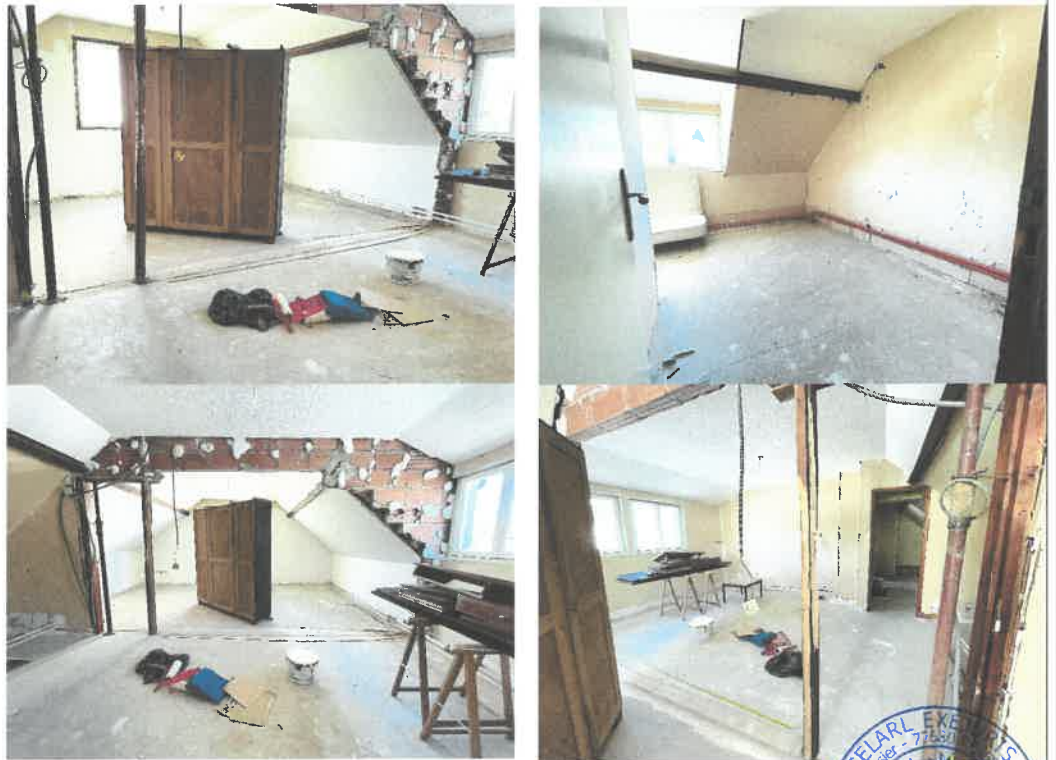
L'étage est en travaux. La plupart des cloisons marquant la séparation entre les pièces ont été abattues.

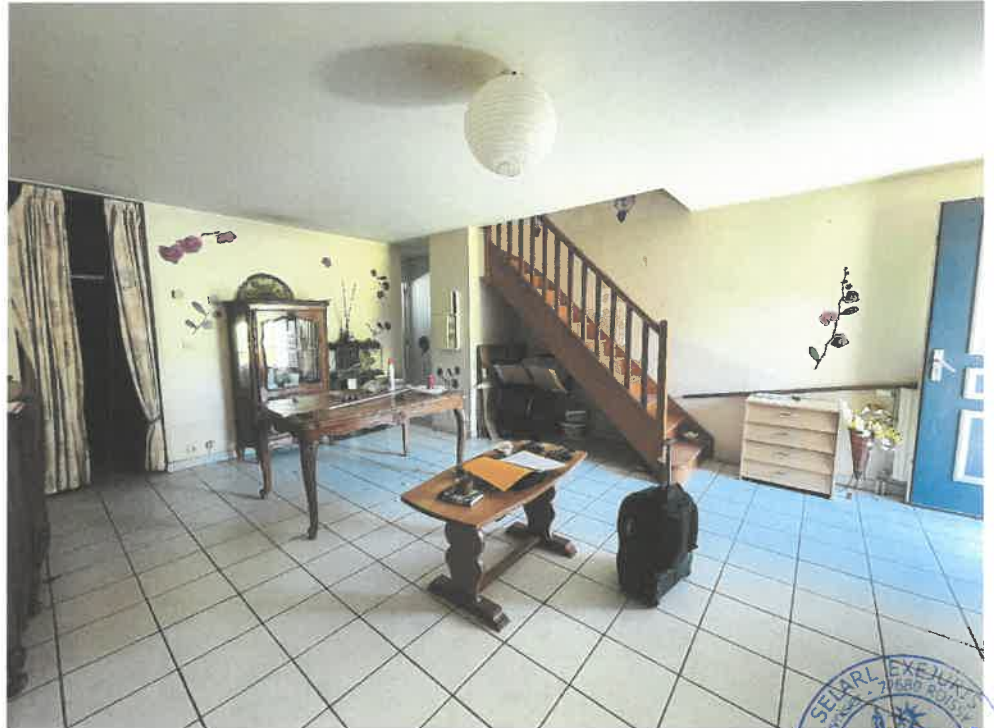
Séjour

Sol : carrelage, état d'usage.

Plinthes : carrelées, état d'usage.

Murs : peinture, ne présentent pas une teinte uniforme.

Plafond : peinture blanche, sale, présente de nombreuses taches.

La pièce est chauffée au moyen de deux radiateurs avec robinets thermostatiques, lesquels sont sales et sous réserve de fonctionnement.

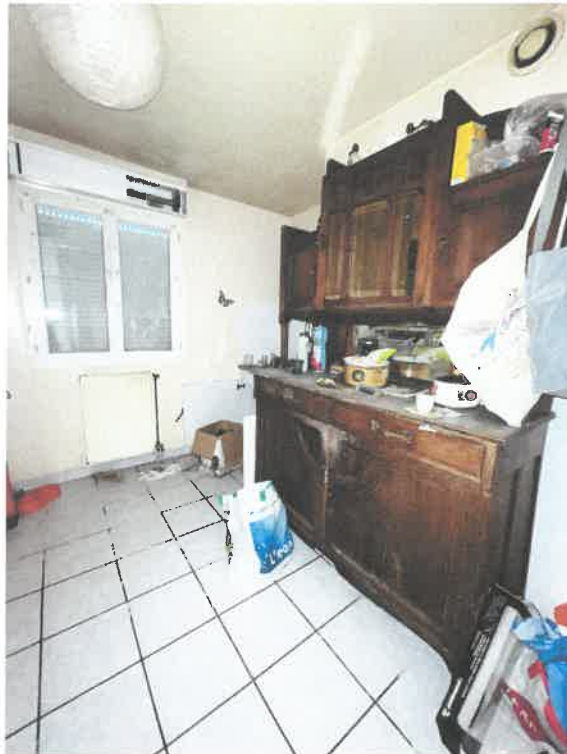
Cuisine

Sol : carrelage disposé dans le prolongement de celui du séjour, sale, présente de nombreuses taches et projections de graisse.

Plinthes : carrelées, sales.

Murs : peinture et carrelage autour de l'évier. Les murs sont sales et présentent de nombreuses taches et projections de graisse ainsi que des résidus d'adhésifs.

Il est également à noter que les murs ont fait, par endroits, l'objet de masticage grossier.

Plafond : peinture, ne présente pas une teinte uniforme. La grille d'extraction haute implantée sur le mur, au niveau de la cueillie, est encrassée.

La pièce est éclairée par une fenêtre PVC, double vitrage, à deux vantaux, dont les vitres et l'encadrement sont sales. Le mécanisme de volet roulant est hors d'usage.

La pièce dispose d'un évier en inox, deux cuves et paillasse avec robinet mitigeur, reposant sur un meuble à deux battants. L'ensemble est sale et entartré. L'évier a reçu plusieurs impacts. Le robinet mitigeur est hors d'usage.

La chaudière de marque ELM.LEBLANC est hors d'usage.

La pièce dispose d'un radiateur dont le robinet thermostatique a été arraché, sous réserve de fonctionnement.

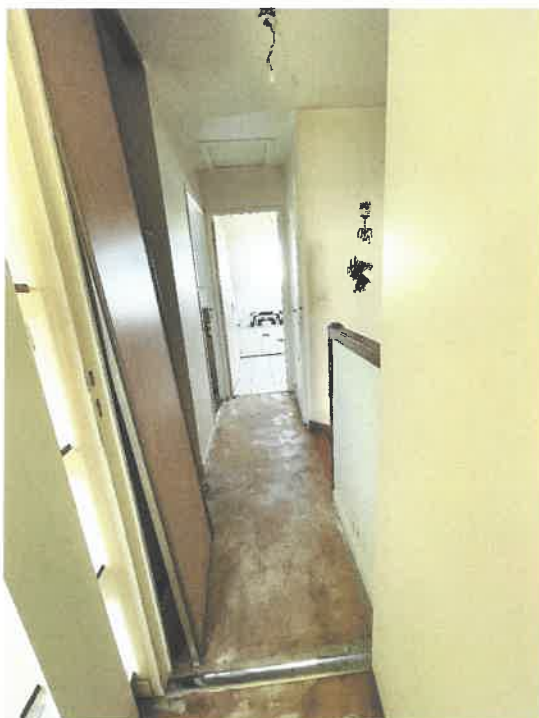
Dégagement

Sol : je constate que le revêtement de sol a été arraché.

Plinthes : bois, peinture blanche, sale.

Murs : peinture blanche, présentent de nombreuses taches et résidus de stickers.

Plafond : peinture blanche, présente également de nombreuses taches. Je constate que le plafond ne présente pas une teinte uniforme.

Le dégagement dispose d'un placard intégré auquel on accède par deux battants, lesquels ont été arrachés de leurs supports. Les revêtements à l'intérieur du placard sont usagés.

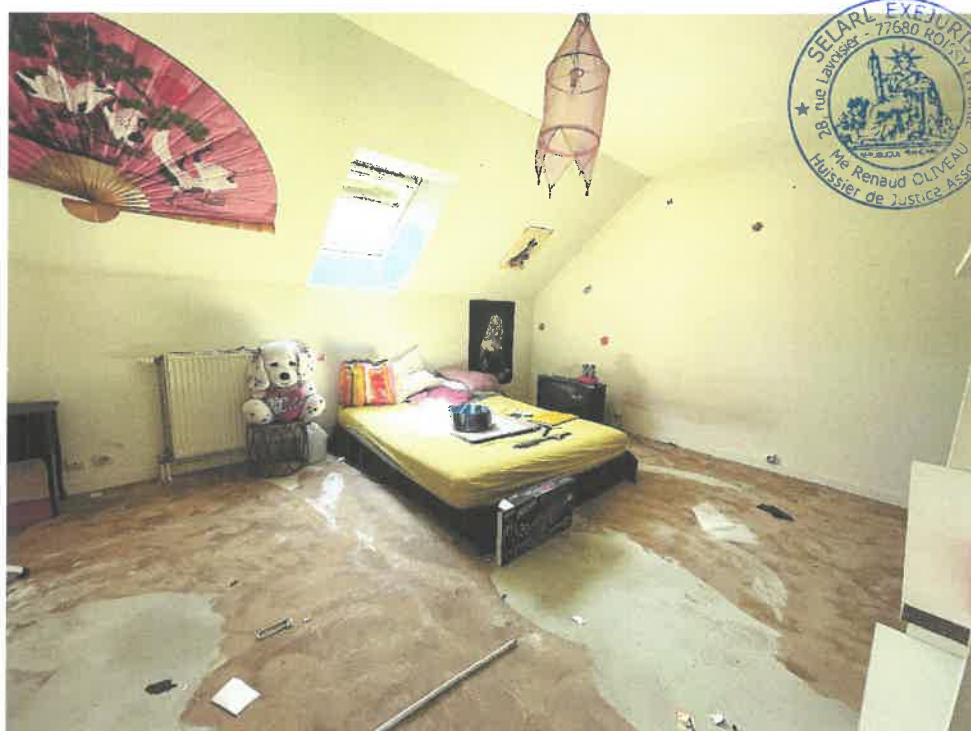
Chambre n°1

Sol : je constate que le revêtement a été arraché.

Plinthes : bois, peinture blanche, sale.

Murs : peinture blanche. Je constate que les murs sont complètement recouverts de taches et résidus d'adhésifs.

Plafond : peinture blanche, sale, ne présente pas une teinte uniforme.

La pièce est éclairée par un velux dont la vitre est sale et l'encadrement piqué de moisissures.

Les battants du placard intégré ont été arrachés.

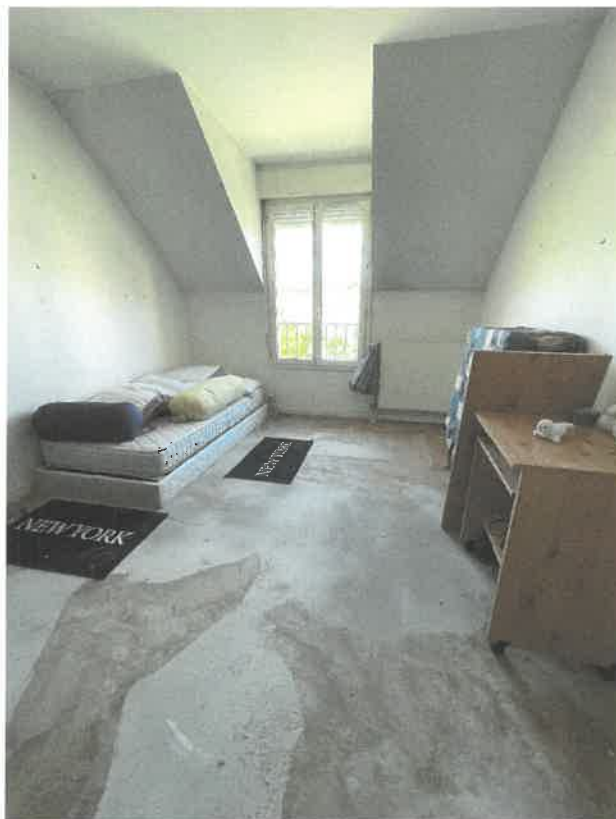
Chambre n°2

Sol : le revêtement a été arraché.

Plinthes : bois, peinture blanche, sale et écaillée.

Murs : peinture blanche. Je constate que les murs sont sales et présentent une multitude de taches et résidus de gomme fixe.

Plafond : peinture blanche, sale, ne présente pas une teinte uniforme.

Les battants permettant d'accéder au placard intégré ont été arrachés.

La pièce est éclairée par une fenêtre PVC, double vitrage à deux vantaux. Je constate que l'encadrement de cette ouverture est sale et piqué de moisissures ainsi que de très nombreux résidus

d'adhésifs. La réglette d'aération est obstruée. Le système de volet roulant est hors d'usage.

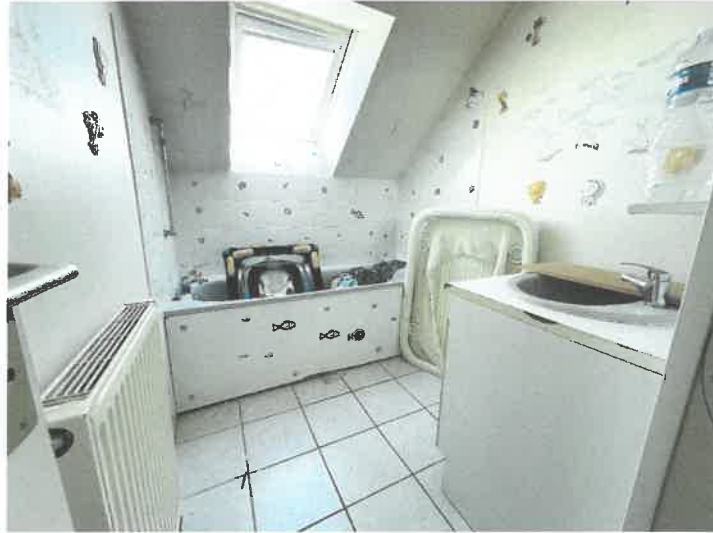
Salle de bains

Sol : carrelage, sale, présente de nombreux résidus.

Plinthes : carrelées, sales, présentent d'importants amas de poussières en partie supérieure.

Murs : peinture et carrelage autour de la baignoire, où je constate que les murs présentent de nombreux graffitis et résidus de stickers ainsi que de très nombreuses taches. Concernant les carreaux de faïence, je constate que ceux-ci sont sales et entartrés.

Plafond : peinture blanche, sale, présente une teinte jaunâtre assez prononcée.

La pièce est éclairée par un vélux dont la vitre et l'encadrement sont piqués de moisissures. La face extérieure du vitrage est également recouverte de lichen.

La salle de bains dispose d'une baignoire dont le coffrage est endommagé avec robinet mitigeur dont le flexible et la douchette ont été arrachés ainsi qu'un meuble de salle de bains disposant d'une vasque de forme ovale avec robinet mitigeur reposant sur un meuble à deux battants. Cette vasque est brisée. Le meuble de salle de bains est hors d'usage.
