PROCES-VERBAL
DE
DESCRIPTION

Les jour, mois et an que dessus, je me suis transporté sur la commune de Cannes-Ecluse (Seine & Marne) au 86 rue Désiré Thoison cadastrée section C n° 135 et 136, accompagné d'un géomètre du Cabinet DHS et d'un diagnostiqueur de la société BEA afin d'élaborer le procès-verbal de description de l'immeuble saisi.

Et les jours, mois et an que dessus, agissant à même requête, je me suis transporté sur la commune de Montereau Faut Yonne (Seine & Marne) au 6 rue des Dames, parcelle cadastrée section AV n°17 accompagné d'un géomètre du Cabinet DHS et d'un diagnostiqueur de la société BEA afin d'élaborer le procès-verbal de description de l'immeuble saisi.

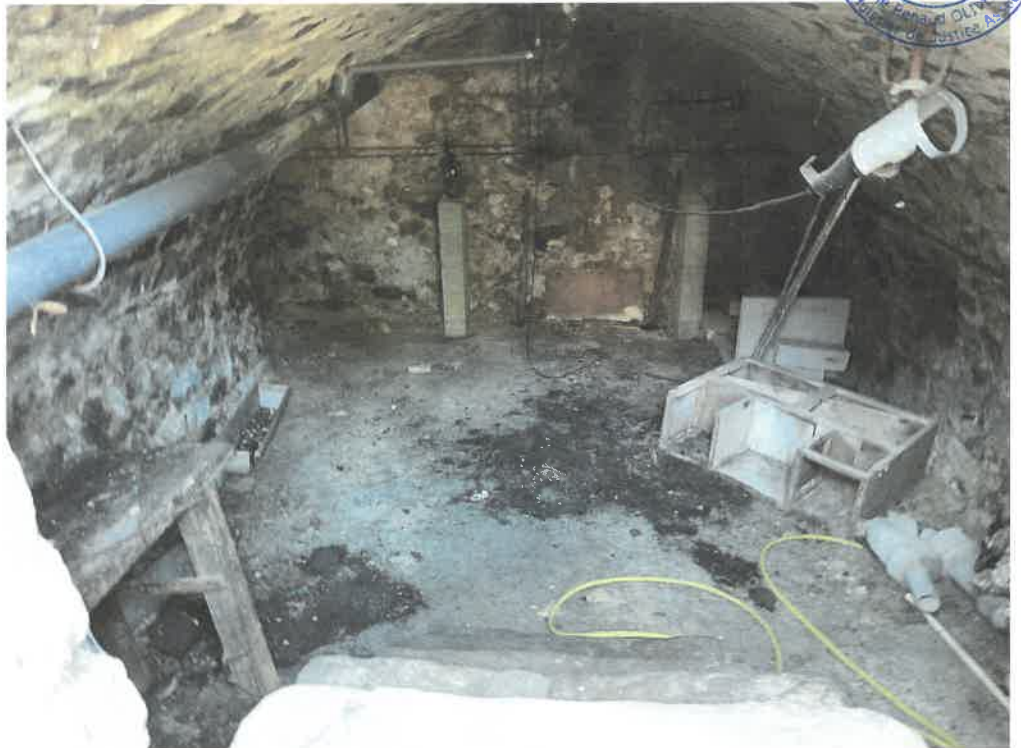
La maison dispose également d'une cave voutée.

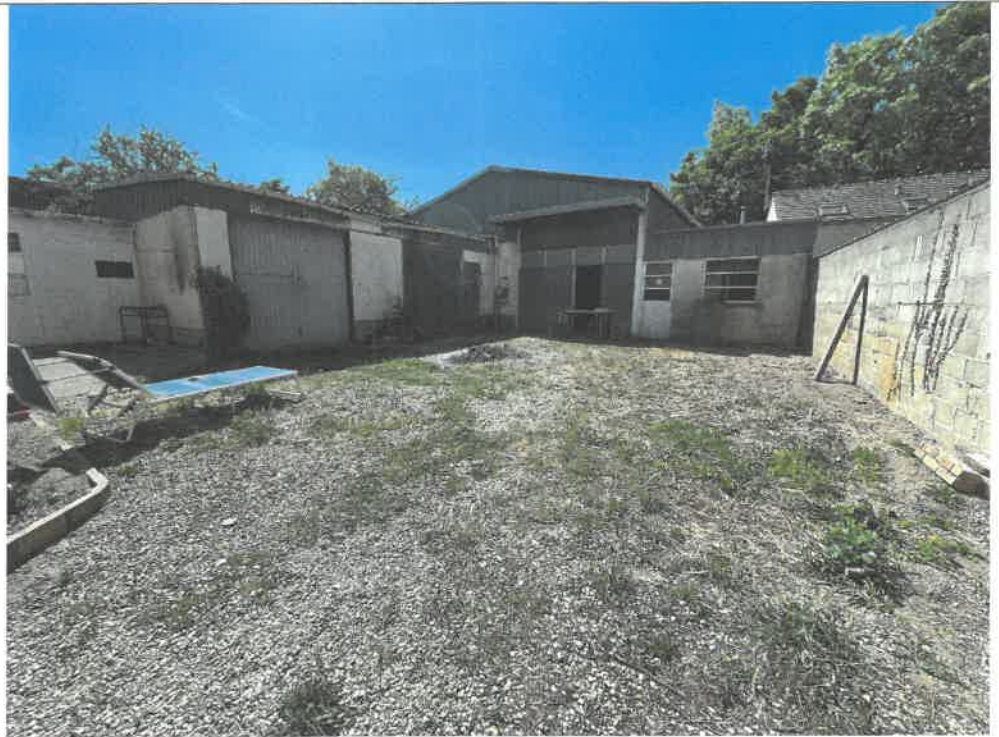
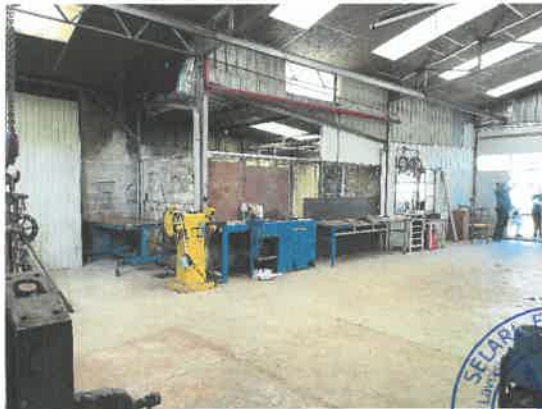
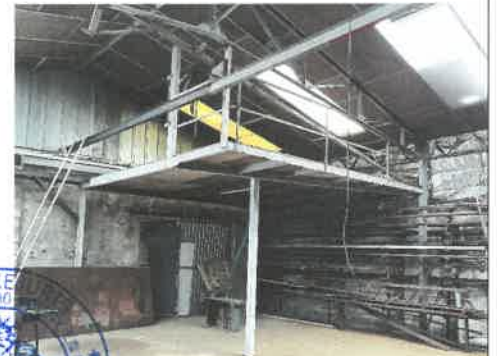
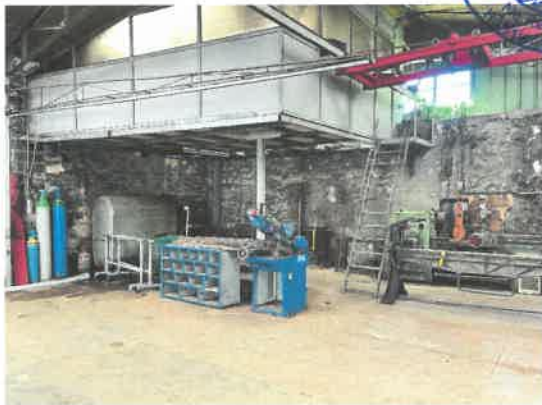
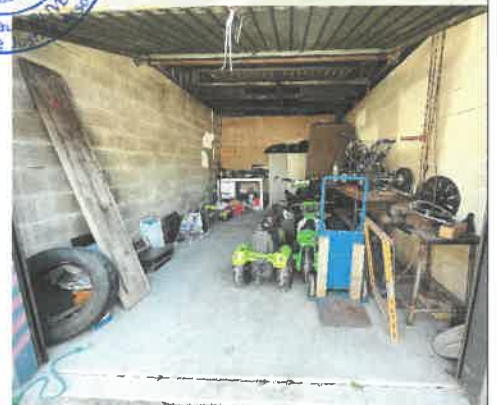
Ces constatations faites, je me suis transporté en partie arrière de la parcelle sur laquelle sont disposés deux garages et deux hangars.

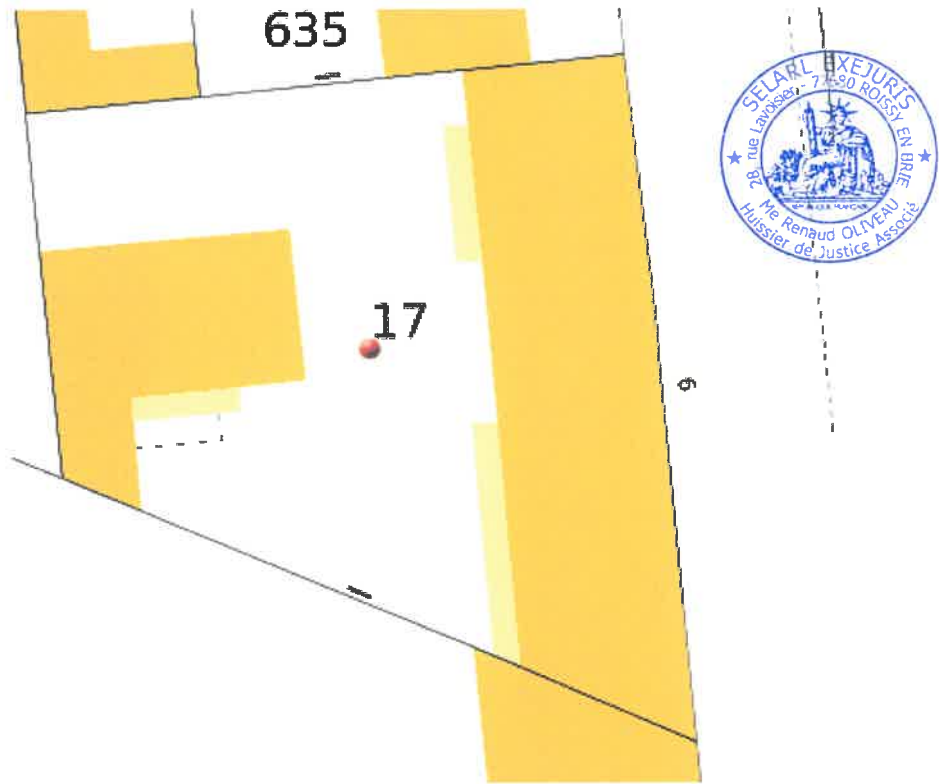
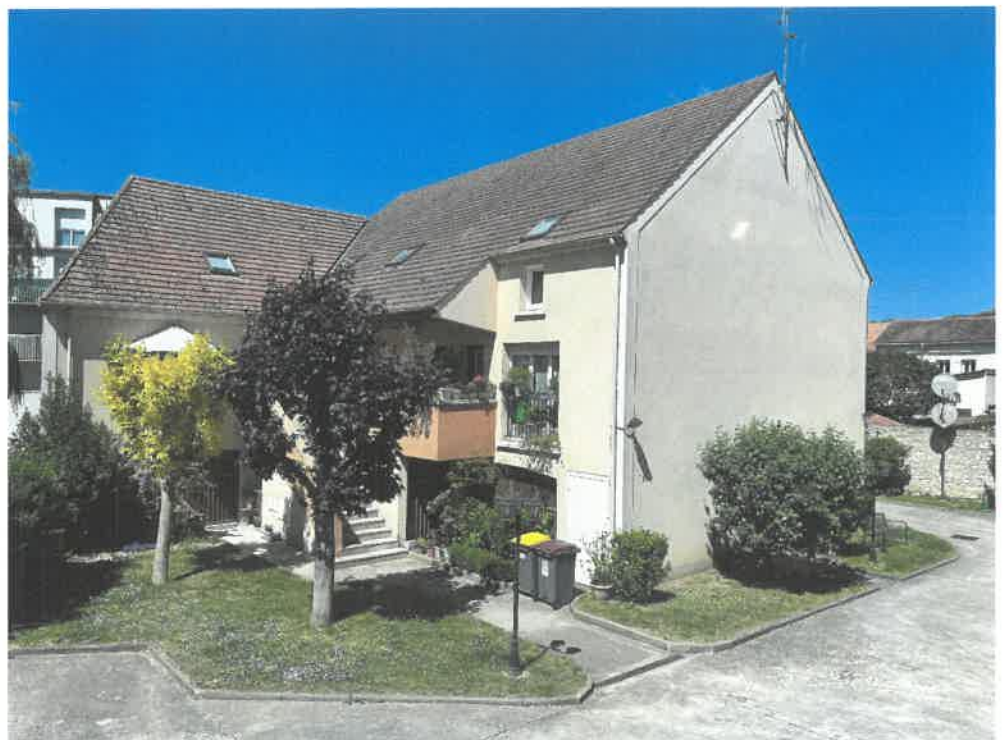
Il s'agit d'un appartement en duplex avec cave dépendant d'un immeuble situé en partie arrière de la parcelle, lequel est inoccupé.

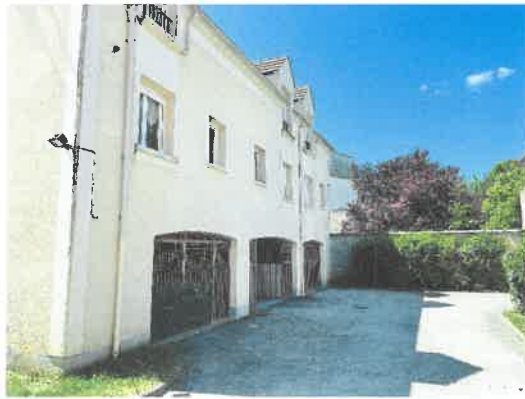
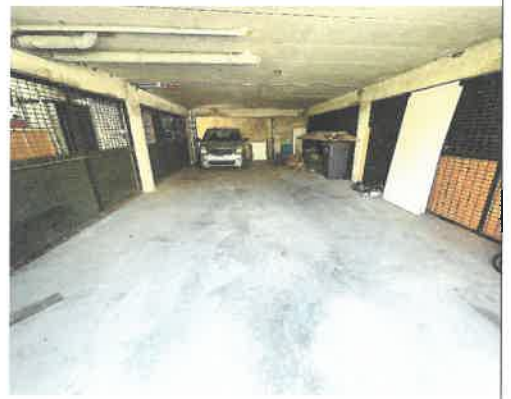
Le logement bénéficie d'un garage de grande taille
